# 太陽の塔 内部再生事業 修復の記録

平成29年2月3日 撮影

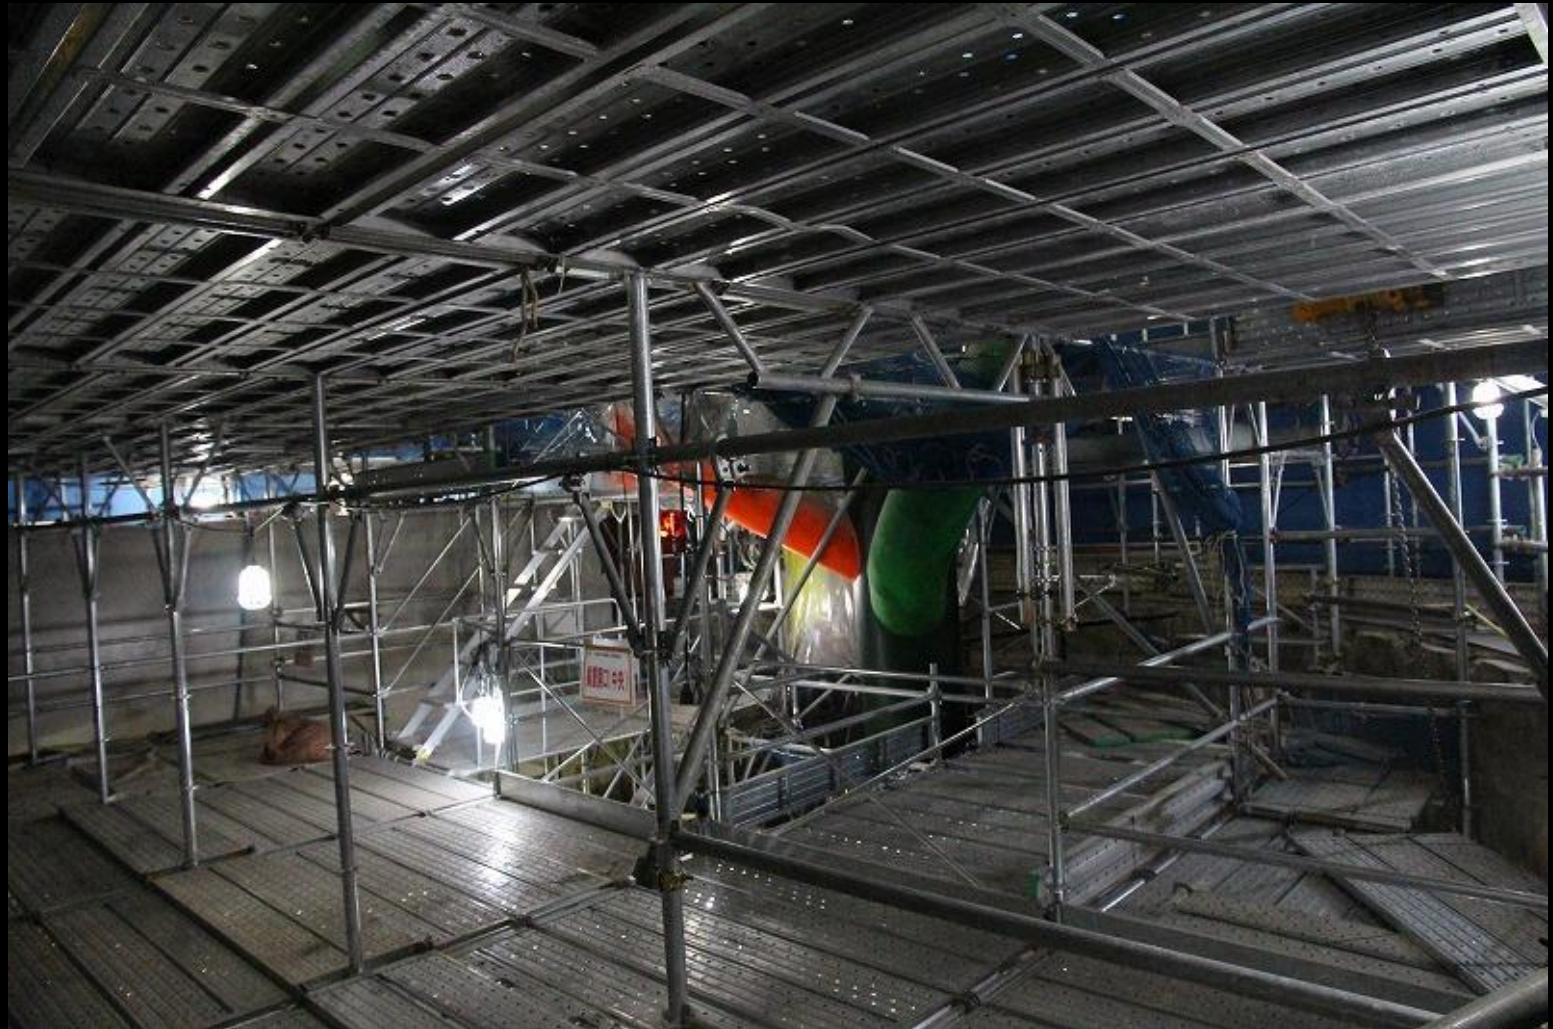
塔内に設置されている足場

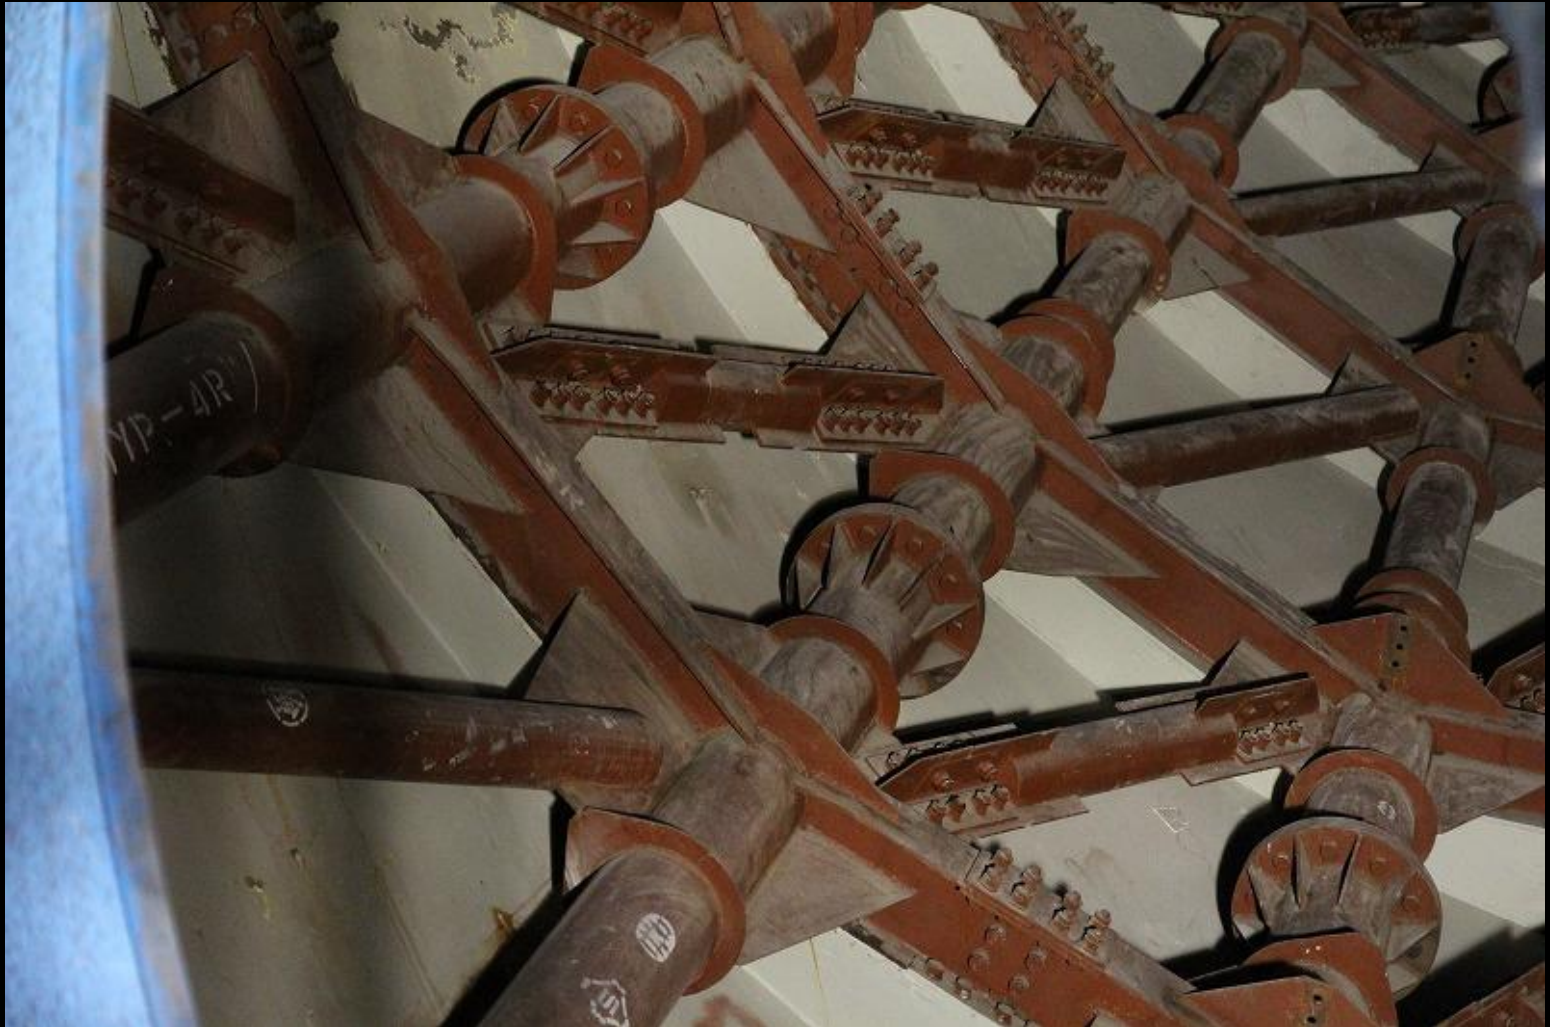
塔の右腕: エスカレーター撤去後に現れた骨材

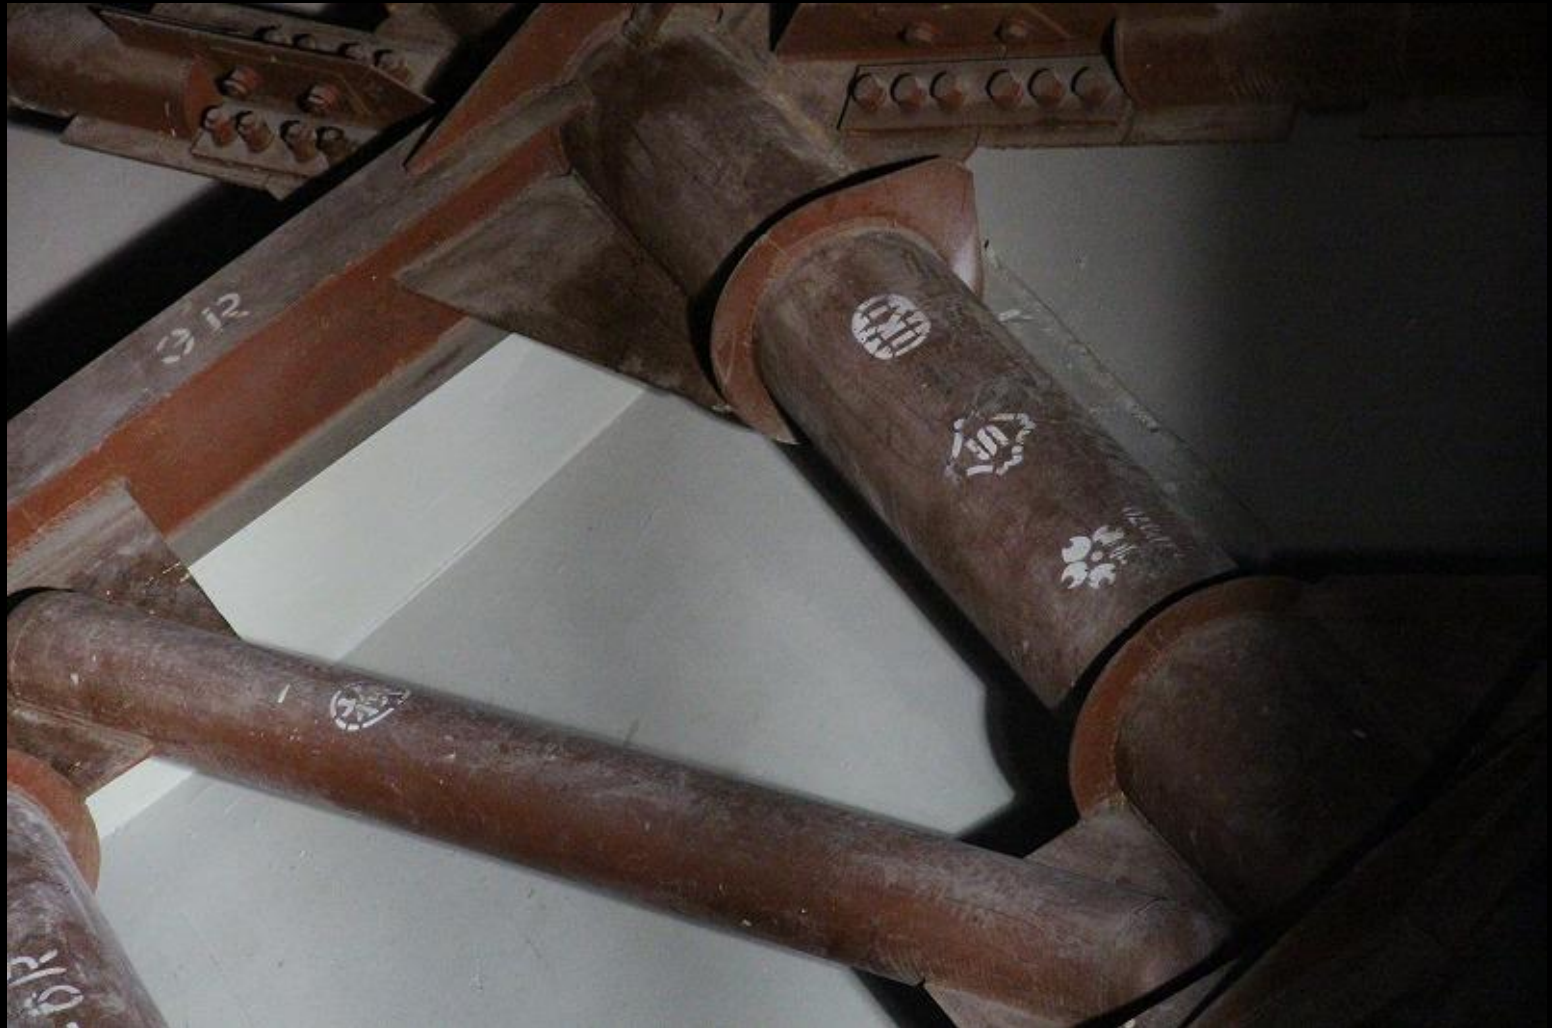
塔の右腕：骨材に刻印されているEXPO'70のマーク
